# Paliers en résine alimentaire avec étanchéité renforcé

## Test du café

Fabrication: ICI

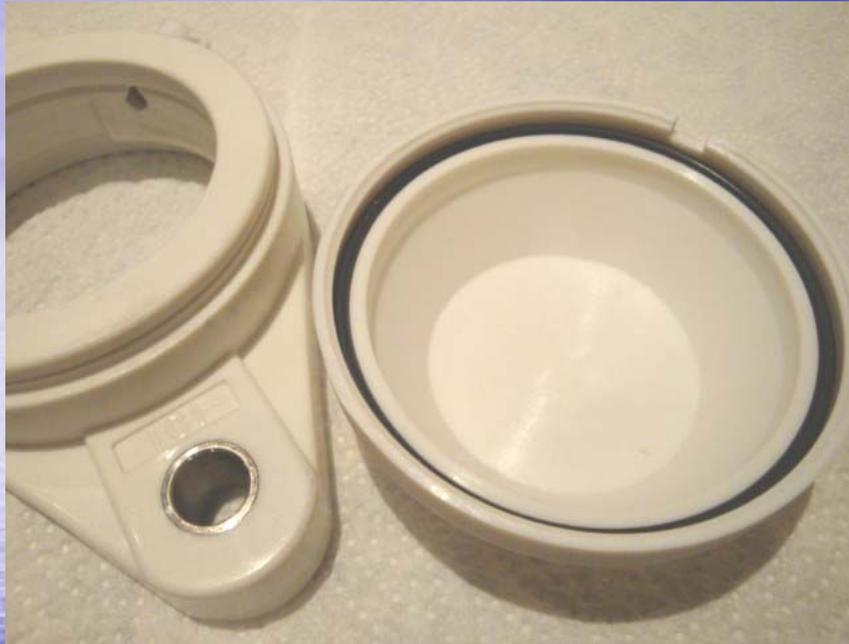
## Détail des paliers, capots non montés

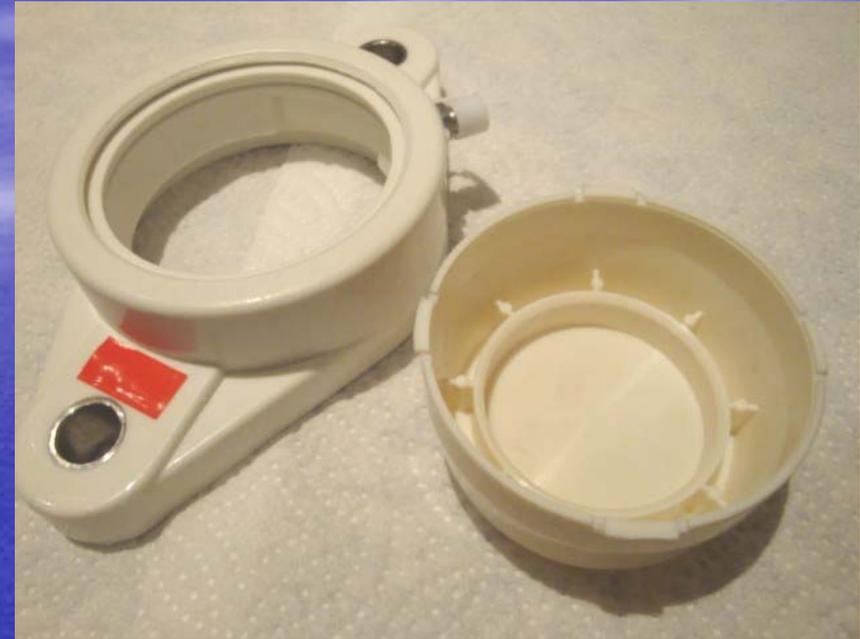
### Palier ICI:

Joint torique dans le capot + lèvre de clipsage circulaire, se montant sur l'extérieur du palier et assurant le maintien du capot et la compression du joint torique entre capot et palier

### Palier autres fabrications:

Griffes sur extérieur du capot, permettant un simple clipsage à l'intérieur du palier

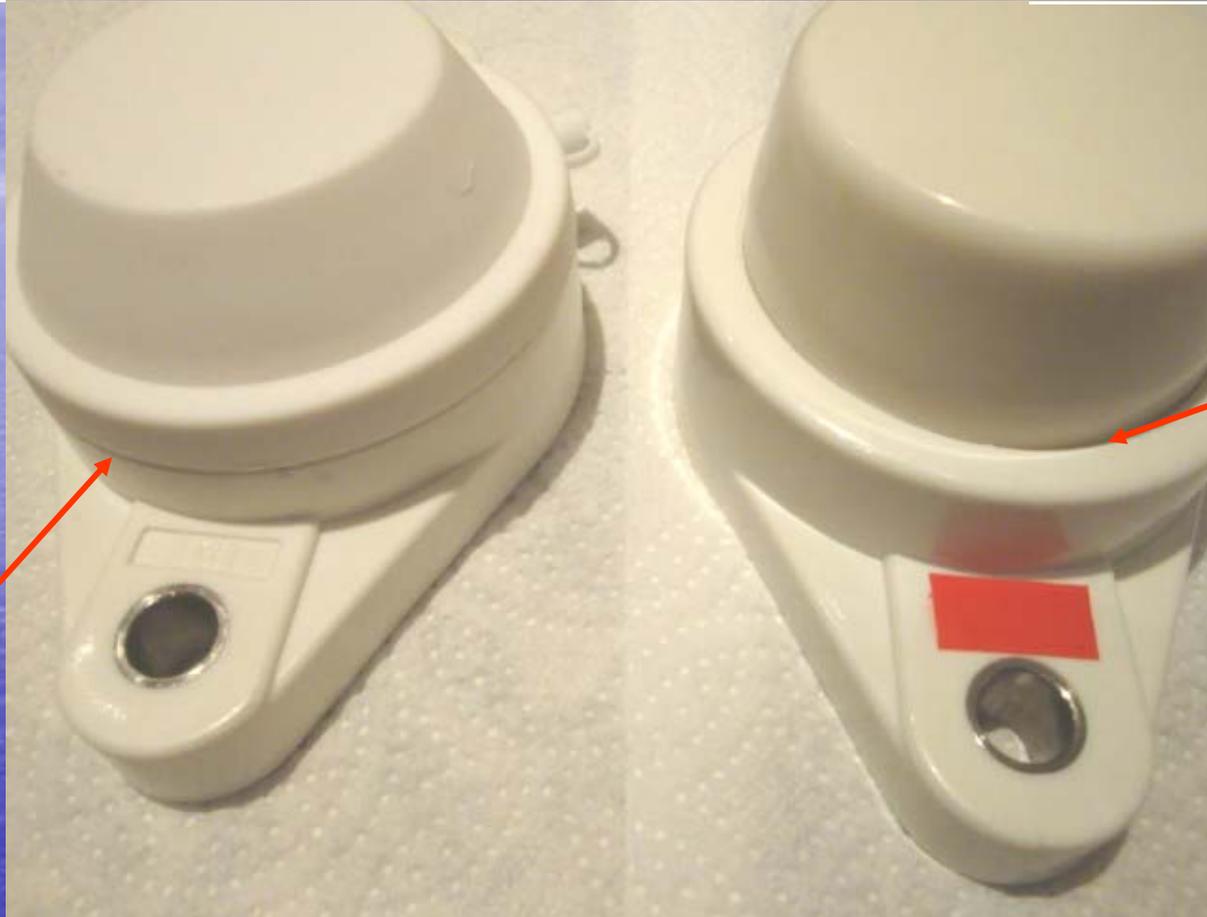
## Vue des paliers avec capots montés

Palier ICI

Capot assurant une étanchéité parfaite

Palier autres fabrications

Capot assurant une protection sommaire, un interstice subsiste et permet aux particules de pénétrer dans le palier

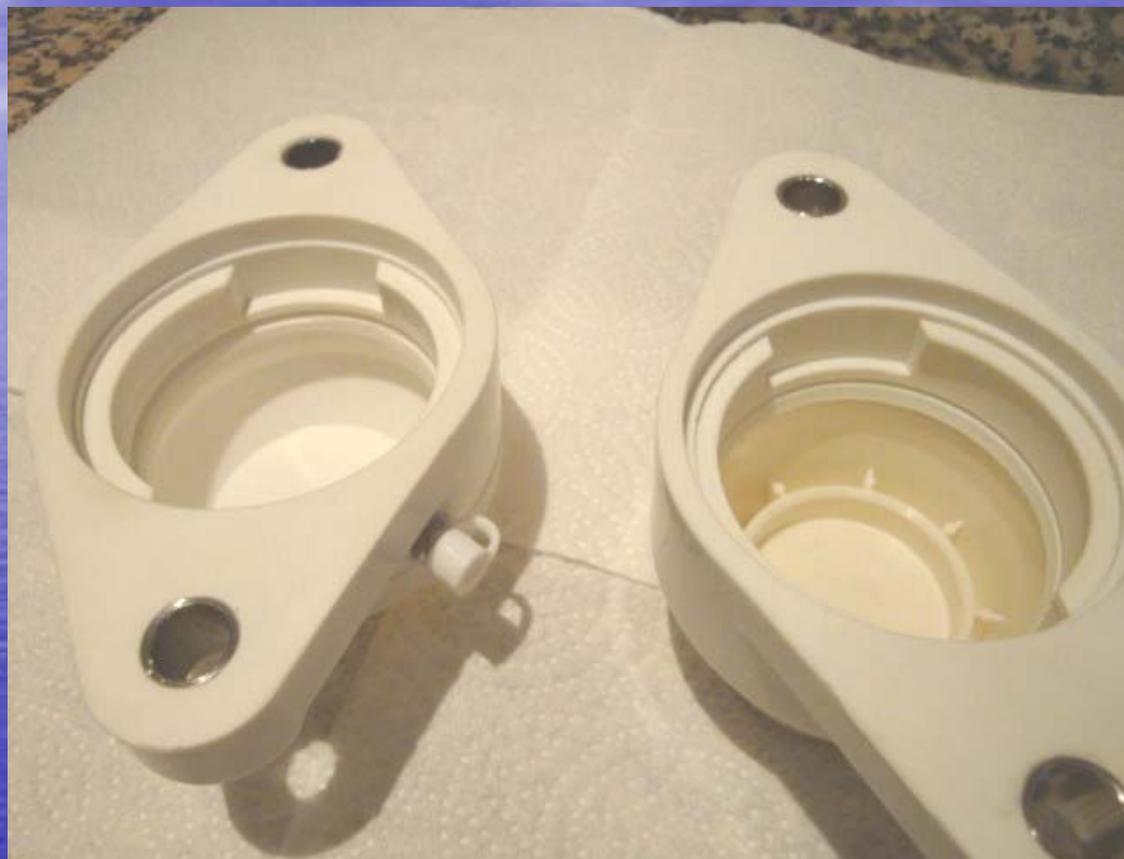
Vue des paliers avec capots montés, prêt pour le test du café

Palier ICI

Palier autres fabrications

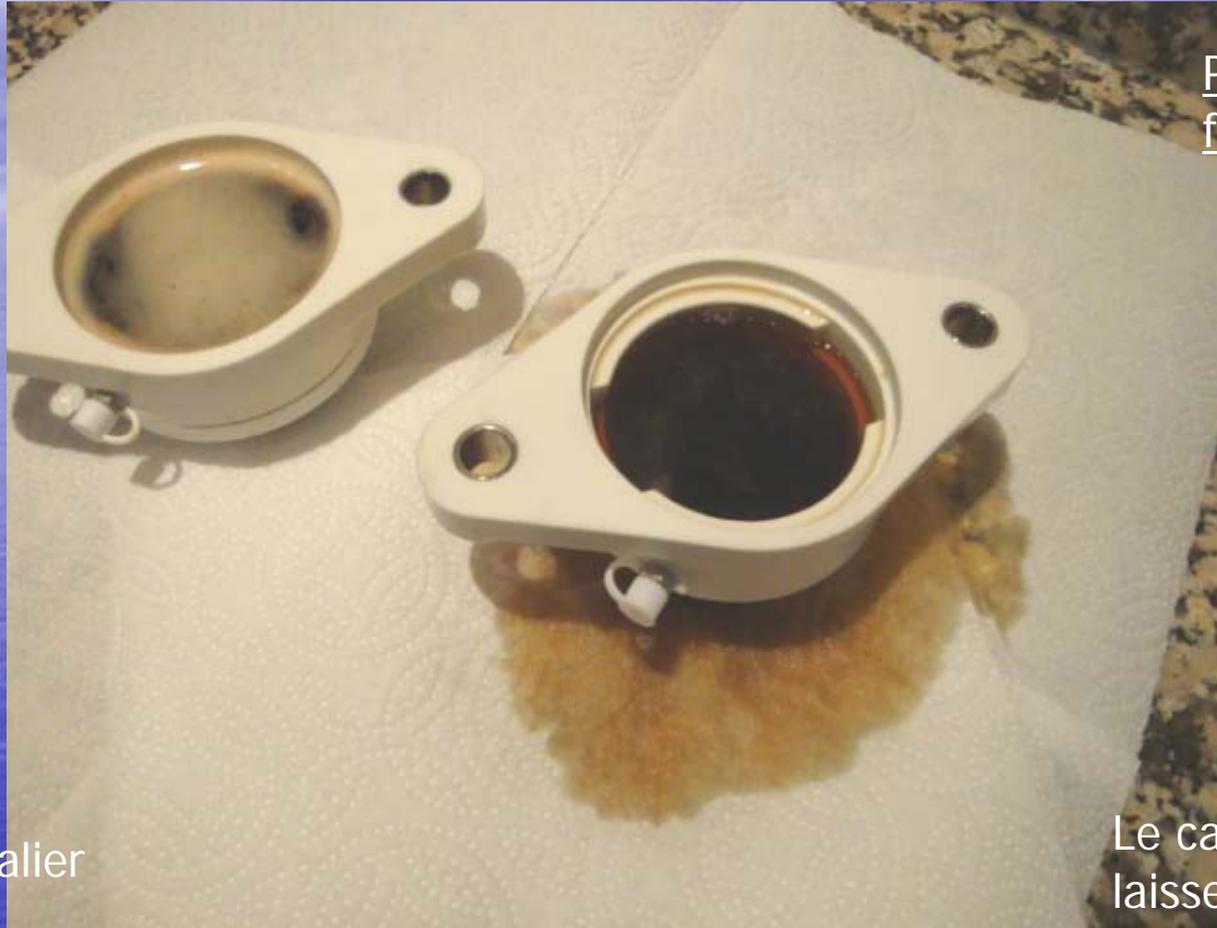
# Remplissage des paliers avec du café

Palier ICI

Palier autres fabrications

L'étanchéité parfaite du palier ICI assure le maintien du café sans aucune fuite sur le papier absorbant

Le capot du palier laisse le café s'échapper, dès que le niveau du café dépasse la hauteur du capot avec griffes

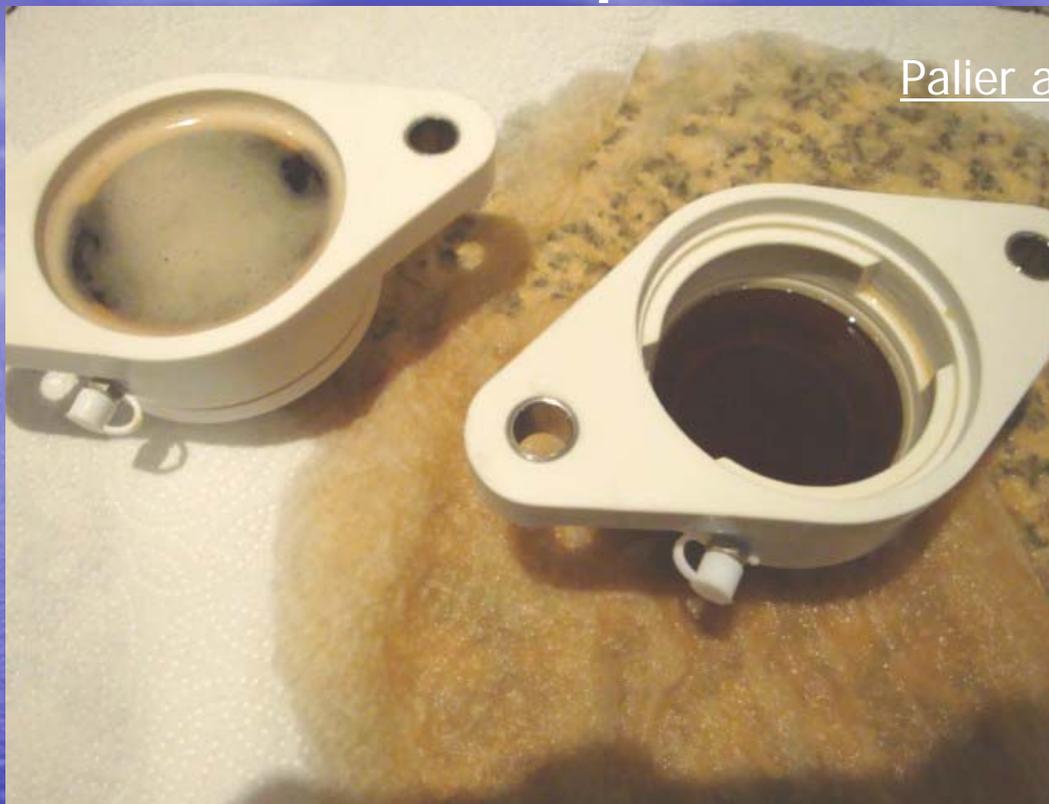
## Constat de la fuite après une minute

Palier ICI

Palier autres fabrications

Si le système d'étanchéité du palier ICI permet dans ce simple test de conserver le café sans aucune fuite, le palier ICI assurera une protection efficace du roulement lors des entretiens périodiques et interdira aux impuretés, bactéries et autres corps étrangers de pénétrer dans le palier. La forme et le clipsage par l'extérieur autorisent le nettoyage à haute pression sans craindre l'arrachement du capot.

Par contre le palier avec capot à griffes ne retient pas les impuretés à l'extérieur. Au pire, le nettoyage poussera les saletés derrière le capot. Celles-ci moisiront tôt ou tard. De plus, ce capot risque l'arrachement en cas d'entretien au jet haute pression.
